涵管土石便道安全性及成效評估之探討

§ 以石圍橋臨時便道為例 §

汪令堯

更新日期：2010 年 04 月

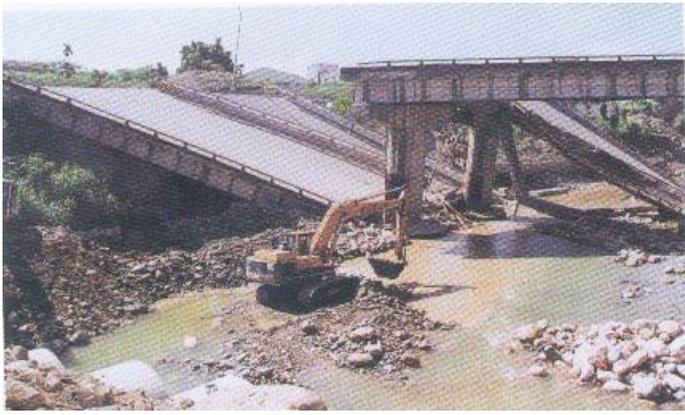
- (1) 南下線第 2、3 孔及北上線第 3 孔橋面落橋（詳照片 1）。
- (2) 南下線 P2 橋墩破壞，並向卓蘭端傾斜。
- (3) 北上線 P2 橋墩破壞，並向上游側傾斜。
- (4) A2 橋台（東勢端）嚴重傾斜毀損，堤岸道路擋土牆崩倒。
- (5) A1 橋台（卓蘭端）下陷，路面受擠壓破損。
- (6) 北上線 P1 橋墩有明顯剪力裂縫。
- (7) 橋墩沉箱均有傾斜情形。
- (8) 北上線第 1 孔橋面主梁產生嚴重位移，支承長度不足，有落橋之可能。

照片 1 石圍橋南端二跨橋面墜落

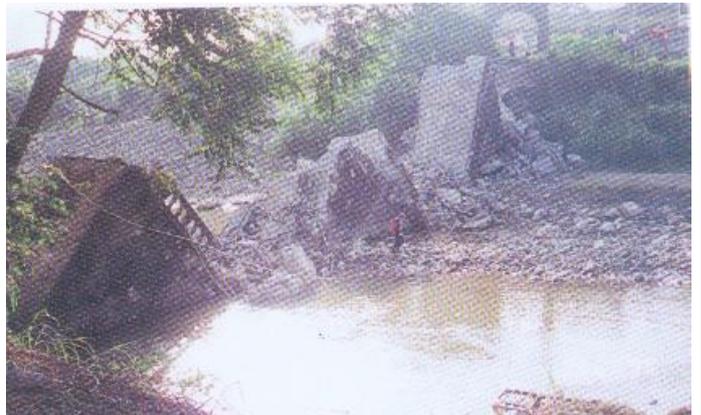
照片 2 石圍橋上游處之玉成橋亦遭震毀

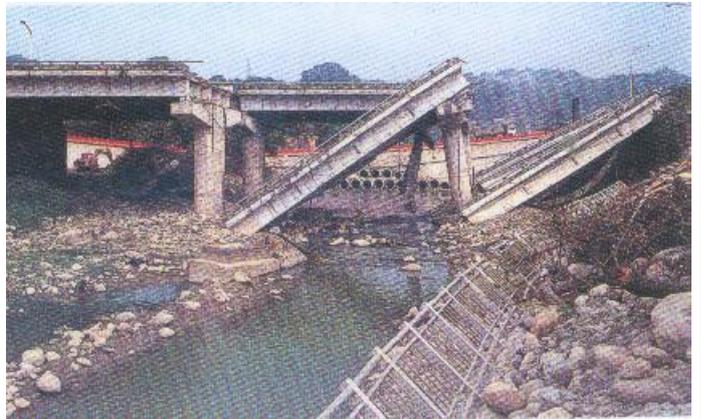
照片 6 石圍橋下游處護岸亦遭震毀傾倒

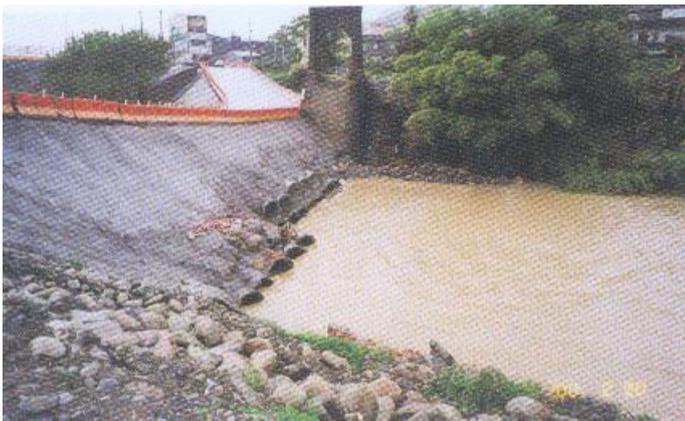
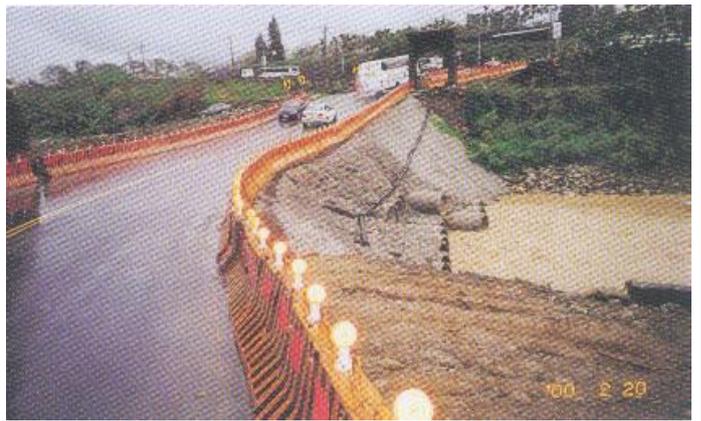
臨時便道完工通車後至石圍橋重建工程發包前，係由臺中工務段養護（88.9.28~89.2.28），因石圍橋橫跨沙蓮溪（大甲溪支流），其上游為大雪山山系，該河系洪水位屬瞬間暴漲型，如逢大雨除洪水暴漲外山區大量垃圾、浮木隨流而下，便道涵管排水孔極易被堵塞致水位迅速上升危岌便道安全，故臺中工務段於養護期間每逢豪雨均隨即調派人員機具前往現場清除上游漂流造成堵塞之垃圾、浮木等，以維持排水涵管之通暢，避免因涵管堵塞對便道造成破壞，危及行車安全，使該便道充分發揮並維持應有之交通輸運功能（詳照片 7、8）。

照片 7 便道上游側清除雜物洪水排放情形

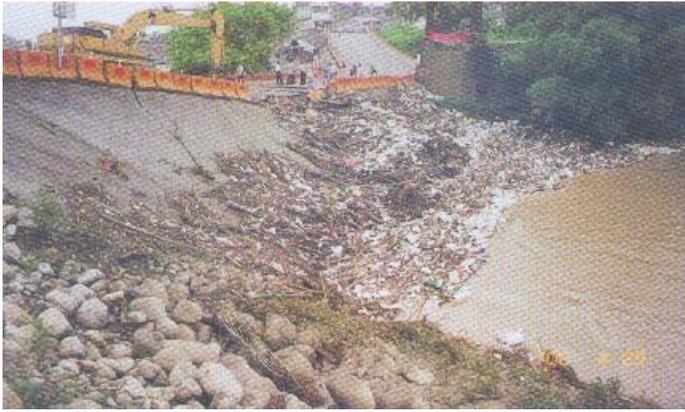
照片 8 二月豪雨期便道排水及通車情形

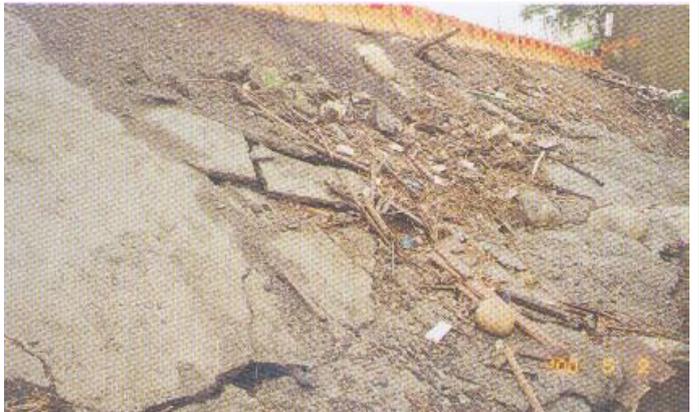
89.4.29 凌晨，因連日豪雨洪水暴漲及上游漂流大量垃圾、浮木，堵塞便道水泥涵管排水孔（詳照片 9），致洪水位暴漲淹沒便道路面（路堤路面高度最低為 6 公尺），再加上路堤坡面 P.C 護坡遭大量浮木撞擊破壞產生裂縫（詳照片 10），使洪水由裂縫滲入路堤內部，產生淘空、管湧與液化現象，造成行水區便道路面下陷約 40 公分深、15 公尺長之損

照片 9 第一次潰堤便道上游側涵管堵塞情形

- (1) 在便道上游約 50M 處之河岸兩端打設鋼軌樁（或施作方基礎圓柱），設置一道橫越河床約 5M 高之鋼索網（詳圖五、六），並定期派員清除其攔截下來之漂流物、垃圾等以防止涵管堵塞以利排洪。
- (2) 本工程行水區埋設 $\phi 1.5\text{m}$ 水泥涵管下層 14 道；上層 5 道，可增設到 3 層 30 道（下層 14 道、中層 10 道、上層 6 道），其排水量可增加約達 60%，而涵管上方以粒徑 60cm 以上卵石回填，並以 $f_c'=280\text{kg/cm}^2$ 預拌混凝土灌漿，行水區兩側坡面以鋪設鋼筋混凝土護坡（詳圖六~九），即可有效排洪及抵抗洪水與流木的衝擊力，可避免因排洪不及與衝擊破壞所造成之掏空、管湧與飽和軟化等現象導致便道損毀。
- (3) 單柱式橋墩、沉箱基礎構造。

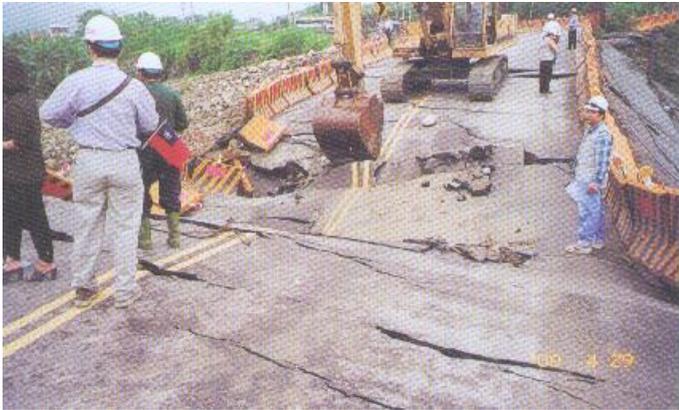
照片 10 第一次潰堤便道上游側 PC 護坡遭流木撞擊產生裂縫

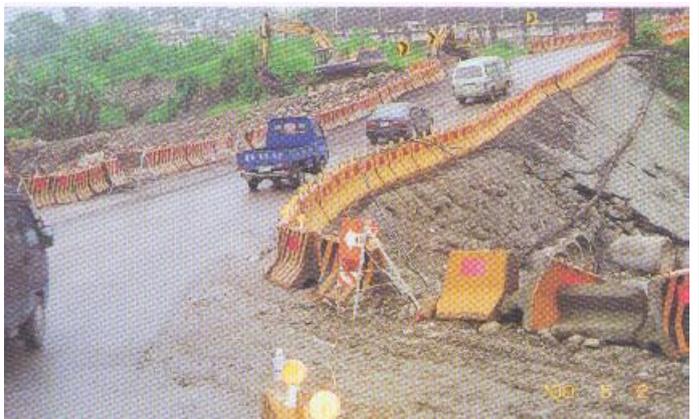
壞（詳照片 11），交通因而中斷，經緊急搶當日下午三時恢復通車（詳照片 13）。

照片 11 第一次潰堤便道路面下陷情形

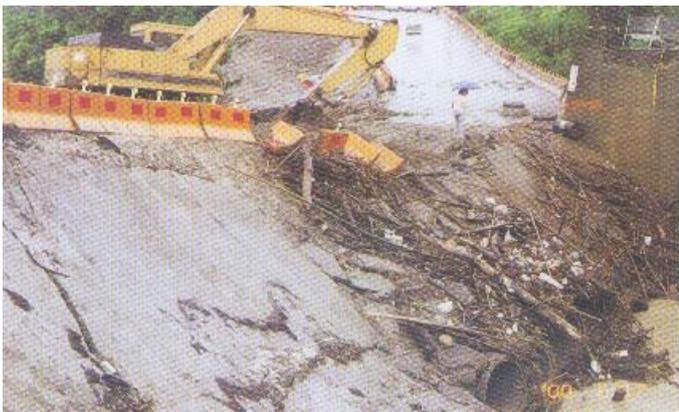
89.6.17 凌晨再因連日豪雨的侵襲，臨時便道又再次遭洪水沖損，主要原因仍是洪水暴漲，再加上 89.4.29 第一次潰堤時流木衝損之 P.C 護坡裂縫及原便道路面損毀後未修復原狀，洪水位上升後仍與上次損毀便道之情形相同即洪水淹沒路面，再次將土堤內細粒料大量帶出，在便道未恢復原狀下此次造成的損壞必然更甚於前，其路面下陷深度達 3M，長度達 30M（詳照片 13、14），經再次搶修於隔日 89.6.18 下午 2 時恢復通車（詳照片 15、16）。

照片 13 第二次潰堤便道損壞情形

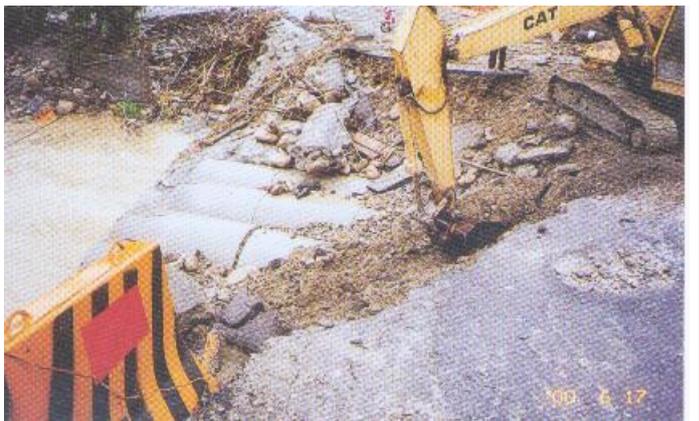
照片 14 第二次潰堤便道損壞情形
