# 台 21 線十八重溪橋橋梁上部結構遭土石流推移復建工程施工

吳瑞龍 陳松堂 王泰堅

更新日期：2010 年 07 月

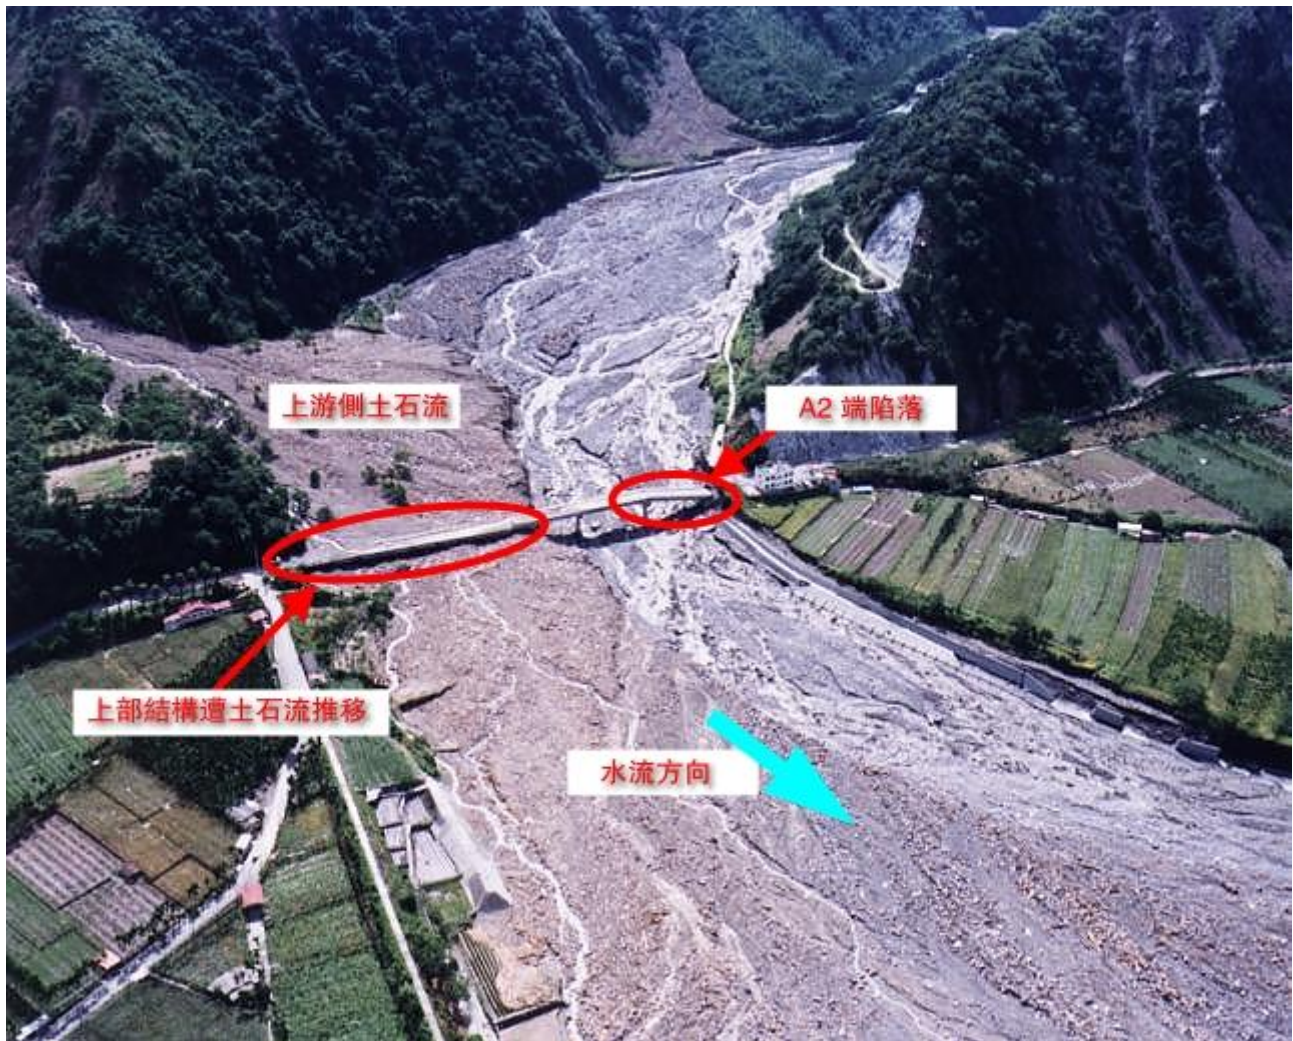
台 21 線十八重溪橋位於十八重溪與陳有蘭溪交會口，為新中橫公路重要聯絡橋梁之一，總長 210 公尺(6@35m)橋寬 7.5m，上部結構採簡支預力 I 型梁，下部結構為單柱圓形橋墩及沈箱基礎。因受該橋 A1 橋台上游左側野溪土石流匯入主河道後大量泥砂淤成沖積扇，造成 A1 至 P3 孔橋面被該土石流淹埋推擠位移約 1.5m；且主河道通水面積小，並將主河道逼向 A2 橋台，使 A2 橋台遭受嚴重沖刷，致 A2 橋台損壞下陷，上部結構隨 A2 橋台傾倒而陷落。

圖 1 十八重溪橋 A1-P3 端上部結構遭土石流推移；A2 橋台損壞下陷，上部結構陷落。  
(國立中興大學土木工程學系 林 呈教授 提供)

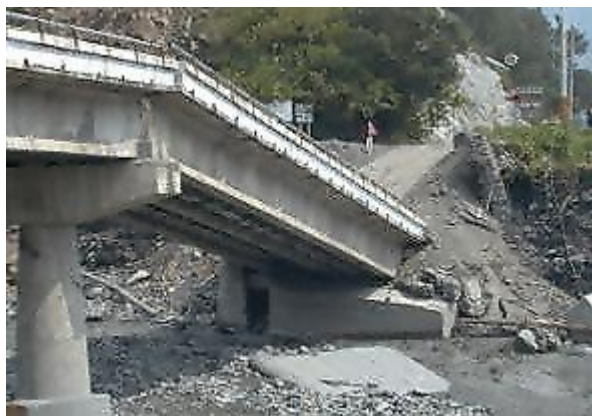
圖 2 十八重溪橋 A2 端陷落

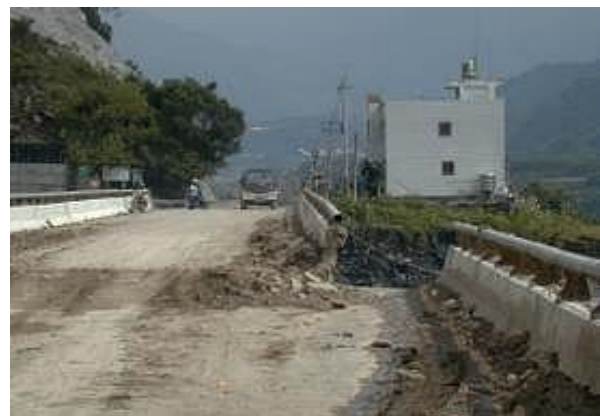
圖 3 十八重溪橋上部結構遭土石流推移

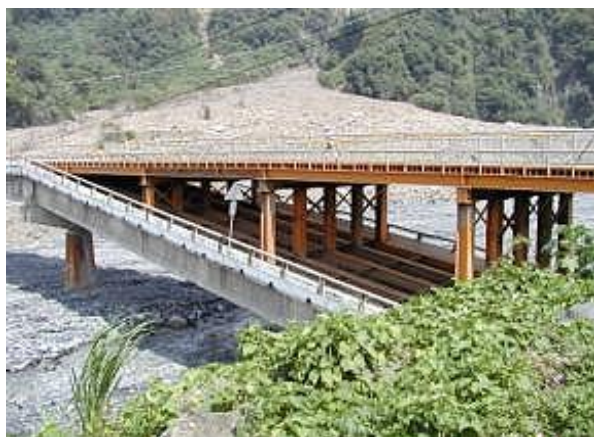
圖 4 十八重溪橋 A2 端陷落架設鋼便橋

十八重溪橋於災害發生後即以鋼便橋依橋面版陷落現況（V 字型）構築完成恢復通車。由於十八重溪橋及其相鄰之陳有蘭溪橋、筆石橋橋梁亦遭土石流沖毀，且原有路線亦受土石流嚴重損毀，地形地貌改變致已無法於原址復建，為通盤考量該 3 座橋梁採整體改線方式復建，路線往下游側調整，以避開土石流危害。橋梁復建長度共約 1.5Km，路基長度約 3.5Km，總工程費約 12 億 6 千萬元，預訂民國 92 年 12 月開工，工期 900 日曆天，預計民國 94 年 6 月完工。

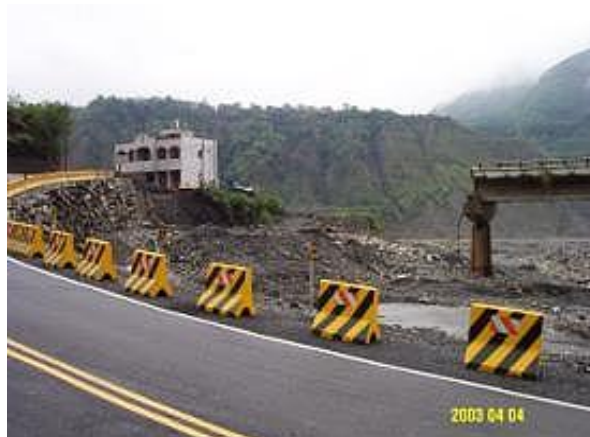
圖 5 鋼便橋拆除

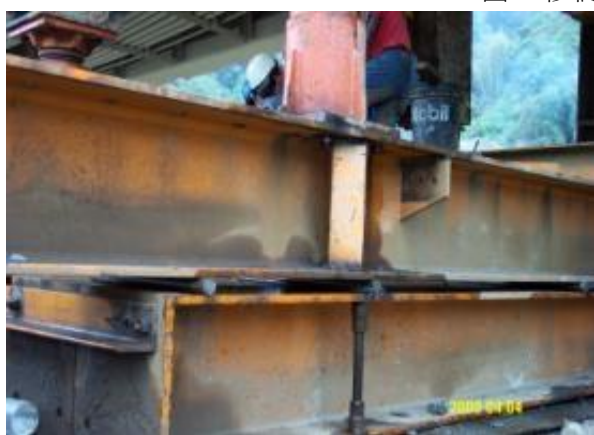
圖 7 底座型鋼與支撐鋼架間之實心鋼棒作為滾軸

- (一) 架設支撐架位置澆置鋼筋混凝土，其坡度（2%）與施推力方向相同，以利移橋施加推力。
- (二) 底座型鋼上置放數支 28mm  $\phi$  實心鋼棒作為滾動設施，部份鋼棒兩側以鋼筋點焊固定，以防止組立支撐架時發生滑移造成危險。
- (三) 底座型鋼端點安裝止滑設施，以維持移橋之安全性。
- (四) 立柱及油壓千斤頂應設置於橋梁大梁下，並於上、下橫梁構件增設加勁構材。

推移作業由 2 部 200 型以上挖土機在支撐架兩端同時施力推、阻，藉由底座型鋼與支撐鋼架間之實心鋼棒作為滾軸，將上部結構推移回原位置。並在推移同時需注意支撐架台結構是否有變形、扭曲等問題（必要時需再加強支撐架台補強），推移回原位置確定無誤後，將原留遭剪力破壞之鋼棒及合成橡膠支承墊拆除並更換新品合成橡膠支承墊，再將架台之油壓千斤頂解壓，使橋梁上部結構降至與橋墩帽梁支承，最後將支撐架台依序拆除運離至另一橋孔繼續施作。本工程計需移回 2 孔橋面版，每孔約需 15 工作天。該橋遭推移破壞後，剪力鋼棒及止震塊亦損毀，橋梁移正後於橋墩帽梁植筋加設垂直方向及修復水平方向止震塊。

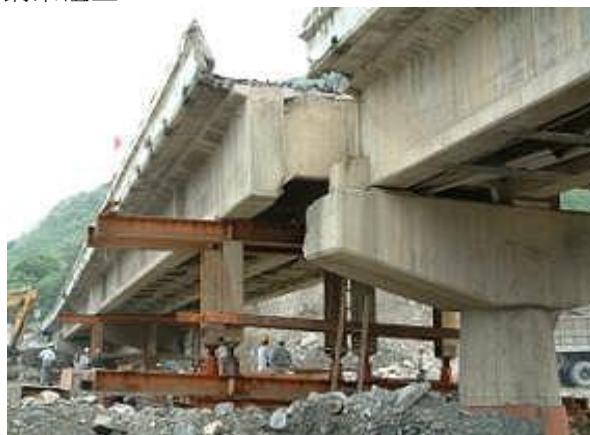
圖 8 上部結構推移前

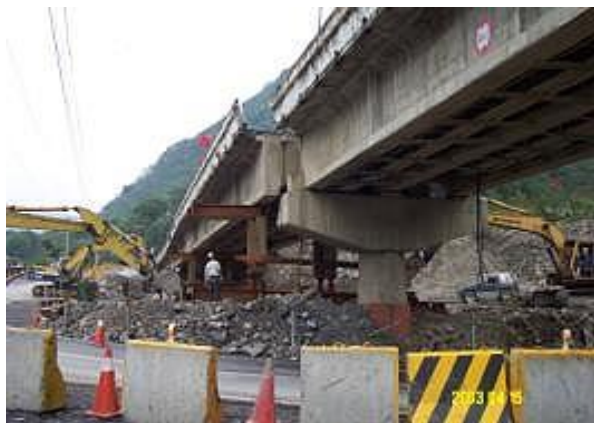
圖 9 上部結構推移中

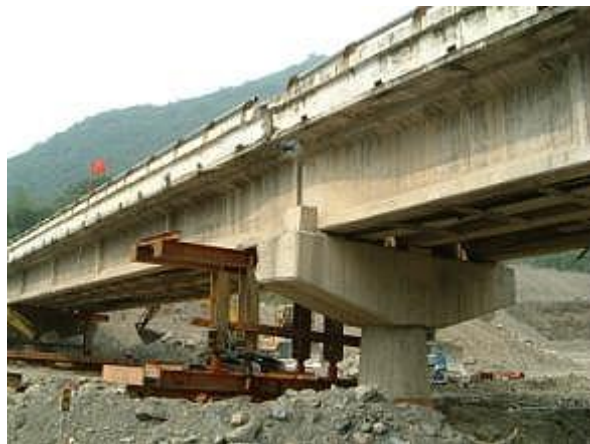
圖 10 上部結構推移完成

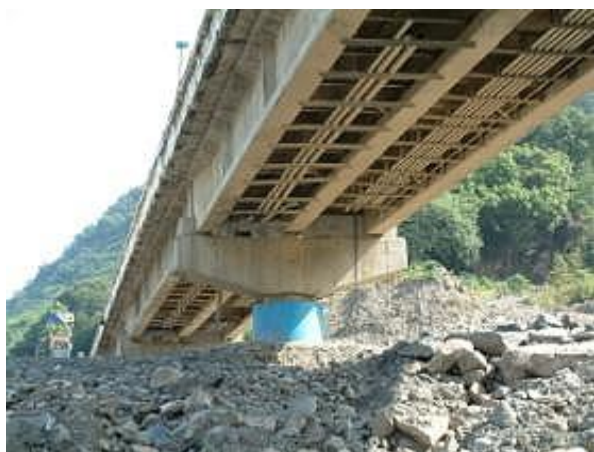
圖 11 帽梁植筋加設垂直及水平方向止震塊

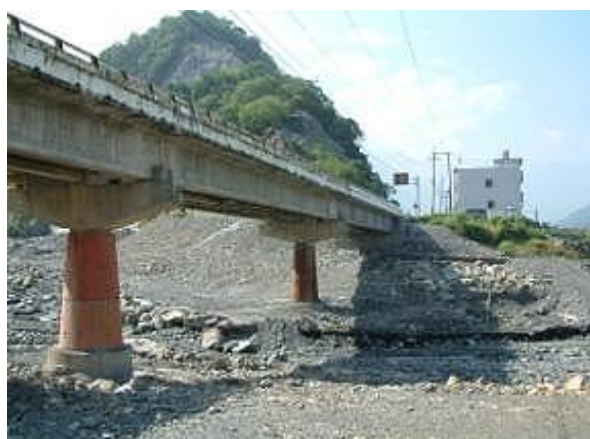
圖 12 A2 橋台及橋面版修復完成
