# 桃芝颱風災害台 21 線 97K+100 十八重溪橋便道便橋搶修報告

廖敏坤 吳瑞龍

更新日期：2010 年 07 月

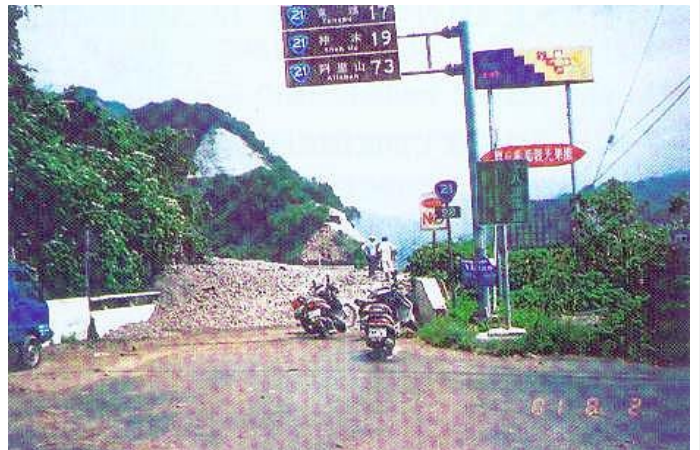
十八重溪橋係六跨簡支 P.C 工型橋梁，因河川（十八重溪）受野溪土石流之淤積產生束縮，沖刷 A2 橋台，造成 A2 橋台傾倒，上部結構隨 A2 橋台傾倒陷落，橋面低於南端引道路面；基公尺以上，A1~P3 上部結構受野溪上石流淹沒擁擠立移約 1.5 公尺，如圖一、二、三、四。

圖二 土石流覆蓋十八重溪橋情形

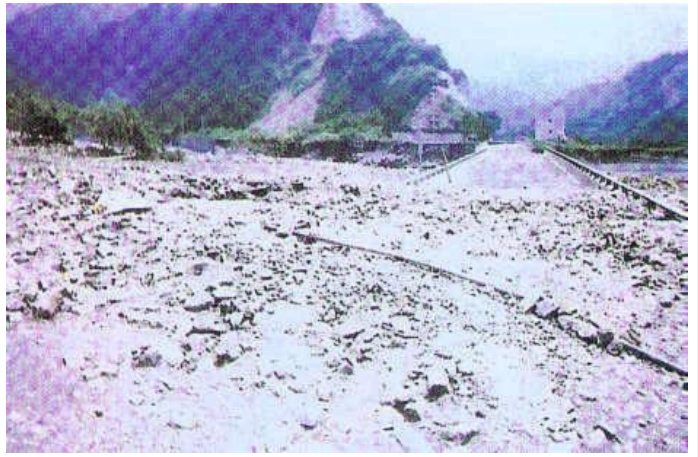
圖四 土石流覆蓋十八重溪橋情形

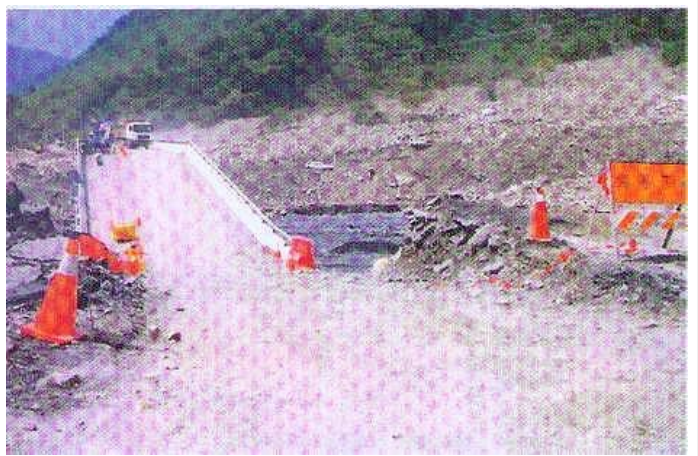
圖六 第一階段通車

因陷落之 A2 橋台與橋面低於南端引道達 5 公尺以上（如圖一），乃將引道挖低約 2.5 公尺，利用引道所挖除之土石方填於橋面上，改善縱斷坡度達 7% 之可行車條件及保護修補受損之 P5 橋墩（如圖十一）後，開放通車，以進行後續救災運補工作，如圖五、六。

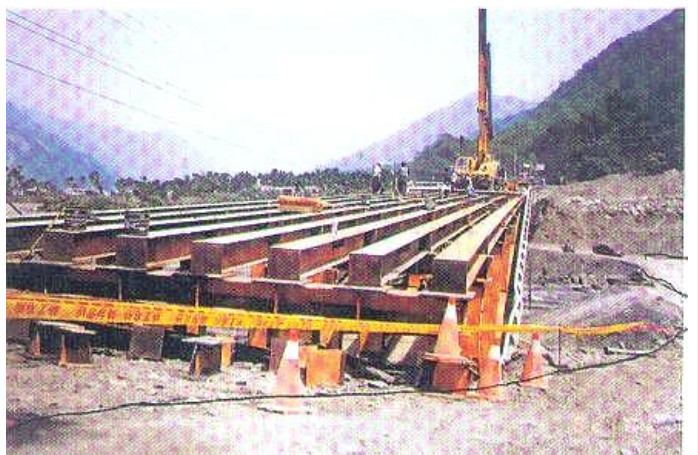
圖八 第二階段便道通車（第三階段鋼便橋施工中）

於河床上另行開闢便道，深槽行水區架設高 3 公尺簡易鋼梁便橋（鋼梁長 12 公尺係市現成規格），利用貨櫃構築簡易橋台，施工完成後，車輛改由河床便道通行（如圖七、八），原受損橋梁封閉進行鋼便橋架設工作。
