台 3 線大里橋提前竣工報導

撰稿人：第二區養護工程處臺中工務段段長陳嘉盈

更新日期：2010 年 07 月

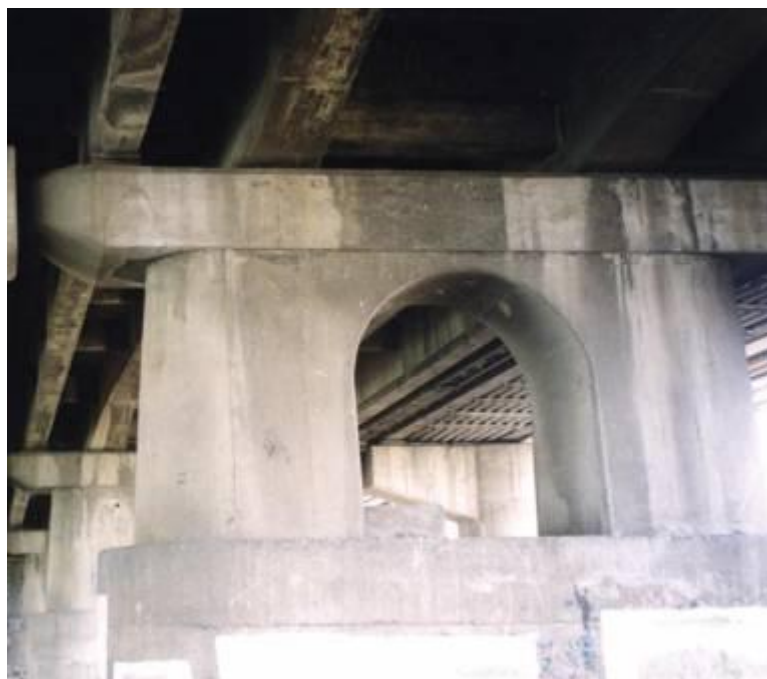
相片一：大里橋日據時代建造具有日式風味大和拱門式橋墩

大里橋原舊橋建於民國 25 年 6 月之日據時代，橋長 260 公尺、寬僅 12 公尺，沉箱式基礎深 13 公尺，大和拱門式橋墩，非常有具有日式風味。後因經濟發展原舊橋面寬度不足影響交通嚴重，本局於民國 70 年 4 月第一次辦理兩側拓寬為 25 公尺。因大里溪河床沖刷及砂石過度開採，河床逐年降低已造成原中央主橋基礎沉箱裸露嚴重，最深達 8 公尺，日據時期建造橋墩已呈傾斜狀，逐漸危害橋梁安全，應予辦理改建。於民國 78 年本局即委託亞新工程顧問公司辦理設計發包，交予唐榮公司承攬準備改建，因當時霧峰省議會議程頻繁，大里橋為省議員及省府各單位參與議會人員必經之道，維持台 3 線交通順暢為當時施政最重要課題，鑑施工期間交通無法維持，故該改建案即暫緩執行。民國 83 年 8 月道格颱風來襲，大里溪洪爆發河床沖刷嚴重，橋墩傾斜加劇致舊橋橋面下降達 20 公分左右，本局辦理緊急搶修加固，以瀝青混凝土調整橋面高程以便維持交通。於民國 80 年間隨臺灣經濟快速發展，臺中往南方向車流急遽增加，大里橋成遂為台 3 線的瓶頸，民國 85 年 4 月本局配合大里外環道闢建，於大里橋緊鄰下游側增建專供往霧峰以南方線車流專用下游側橋，下游側橋寬 13 公尺完成後才紓解台 3 線大里橋瓶頸路段，解除原舊橋車流嚴重堵塞之壓力。民國 90 年 7 月 30 日桃芝颱風來襲洪峰逼近橋面，舊橋晃動不已，本局除緊急封橋並辦理增設鋼構支撐緊急加固措施，鑑橋梁日益老化安全無法確保，為避免發生落橋危害用路人安全，第二區工程處呈報公路總局將大里橋列入危險橋改建計畫，經報奉交通部核定，民國 90 年辦理規劃，民國 91 年 1 月 30 日發包施工，經臺中工務段事先規劃得宜並積極督導承商按計畫趕工施作故能提前竣工開放通車。本橋完工後已成為大里市新地標並可紓解台 3 線車流，加速大里霧峰地區經濟發展促進商業機能，也確保橋梁安全無虞，能完全解除十餘年來工務段維護大里橋安全之壓力，建立本局公路橋梁施工及養護更為具體實務之規範模式。筆者有幸於民國 78 年間承辦大里橋規劃改建，雖因故能執行，歷經 14 年後又能再度辦理大里橋改建工程，倍感意義重大，臺中工務段趙令杰、李正郎、邱瑞華等三位承辦同仁在工程處指導下，除任勞任怨積極負責督導協助承商施工外，尚須妥善及時處置地方政府及河川管理單位多次提供意見，維持本局與地方、警政、河防等單位和諧互動，完全秉承本局工程人員優良傳統美德，他們的真誠努力奉獻令人由衷致敬。本工程施工期間承蒙王副總工程司慶一先生三次蒞臨工地及鋼構廠稽查指導整個施工團隊，改善程品質著墨良多，獎掖後進不遺餘力，協助本工程不僅提前完成更能提升整體施工品質，實功不可沒。

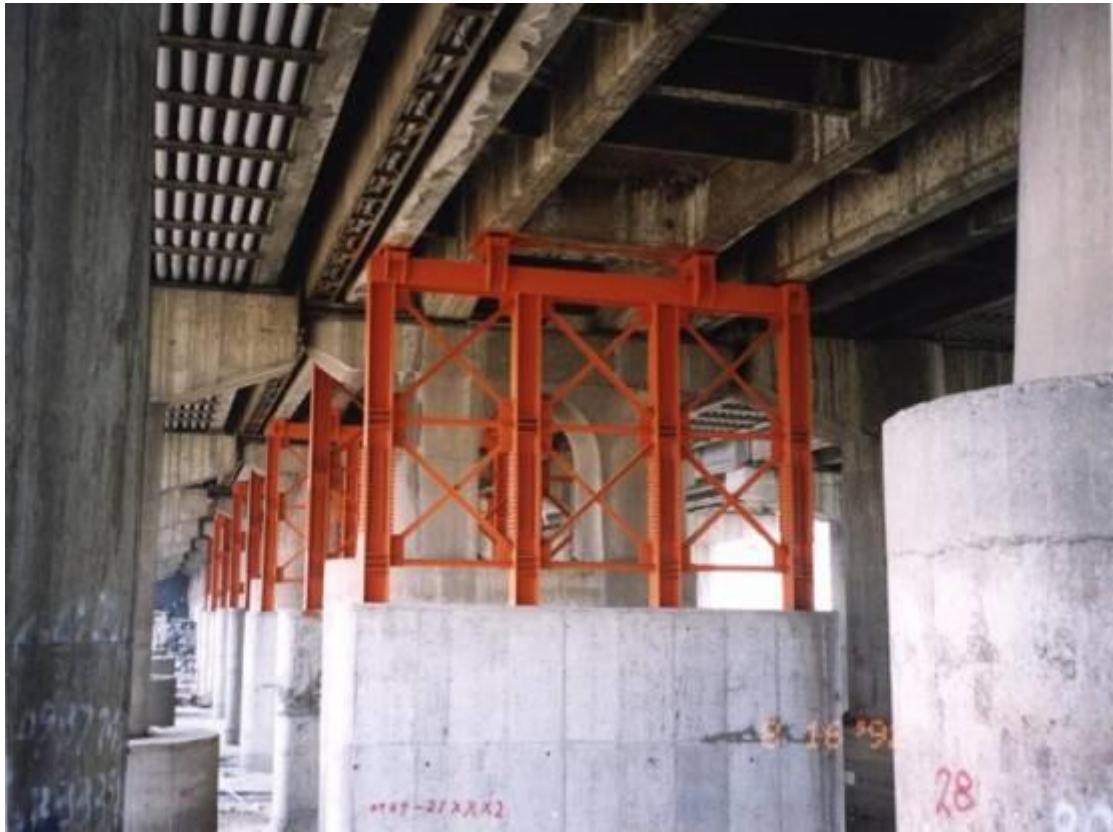
相片二：大里橋桃芝颱風後橋墩緊急加固

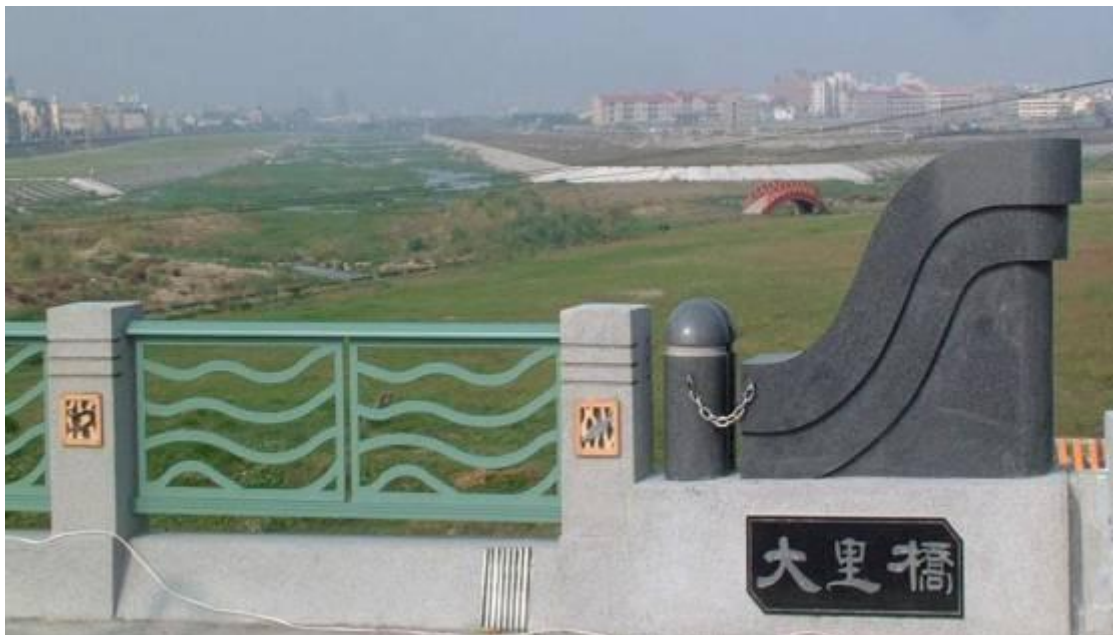
相片三：大里橋改建後造型護欄

大里臺中間因早期無公路橋梁，跨越大里溪須靠渡船往來，施工期間地方政府提出要求護欄要能反應地方特色，為維持地方和諧，本局再配合辦理變更設計於護欄端特別設計為渡船頭狀，於護欄中間鑲鑄鐵彩繪蝴蝶、花、鳥、魚及水波造型等飾物，完成後頗獲大里市公所認同讚許，特殊造型完全能反應地方民情風味，似在向往來路人傾訴早期大里地區是鳥語花香人間的香格里拉桃花源聖地。本工程完成後從上游觀望新的大里橋如一艘展開雙翼的大渡船，供有如螞蟻雄兵般來來往往的車流魚貫通過景象蔚蔚壯觀，真令人感動不已。

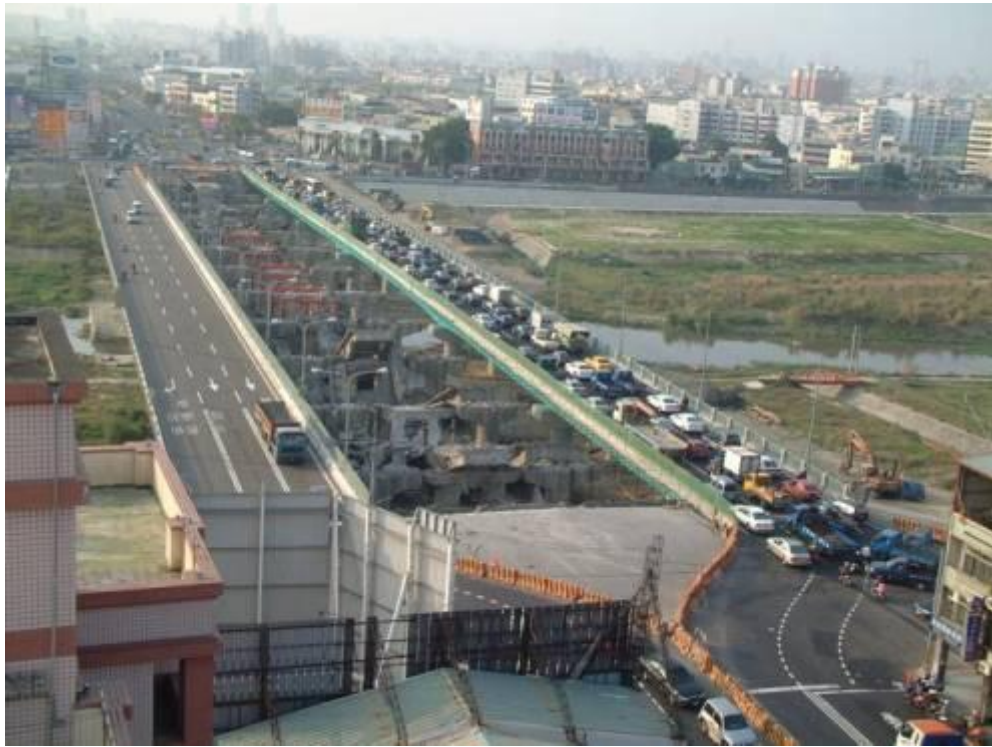
相片四：大里橋改建上游側橋完成後車輛改道情形

本工程規劃設計為中華顧問工程司，工程執行由第二區養護工程處臺中工務段辦理，承攬廠商為三聯發工程有限公司，總工程經費計二億八千萬元。大里橋改建施工規劃設計為必須考量台 3 線交通量相當龐大，施工期間交通改道維持為最重要課題，因此規劃設計先於原橋上游新建上游側橋，俟完成後將大里往臺中方向車流改行新橋後再將舊橋打除改建之兩階段方式辦理，第一階段新闢建上游側橋於民國 91 年 1 月 30 日開工，民國 92 年 1 月 30 日完工，於民國 92 年 2 月 19 日開放通車改道隨即進行第二階段中央舊橋打除改建工程。為降低施工期間對台 3 線交通衝擊過大，本工程交通維持計畫措施係先規劃公告來往霧峰、草屯、南投長途車輛請其改行中投公路藉以紓解車流，並密集協調地方警政單位於上下班尖峰時段專案調派警力協助指揮調度，因規劃得宜，故台 3 線交通並未因大里橋施工發生嚴重堵車情形。同時工務段亦密集協調河川管理單位水利處第三河川局，除順利取得河川公地使用外並經良好溝通得到管理單位之信任，工程得能順利按計畫時程執行。承攬廠商亦能體會大里溪於汛期經常山洪爆發會嚴重影響工程進度及施工人員安全，故於工程一開工後即規劃積極施作日夜趕工，本工程於民國 91 年第一個汛期前已將上游側橋行水區下部結構完成，民國 92 年第二個汛期前已將中央主橋下部結構全部完成，故本工程雖為跨河構造物並未因汛期間水利處特別管制作業及雨季汛期而影響工程執行進度。

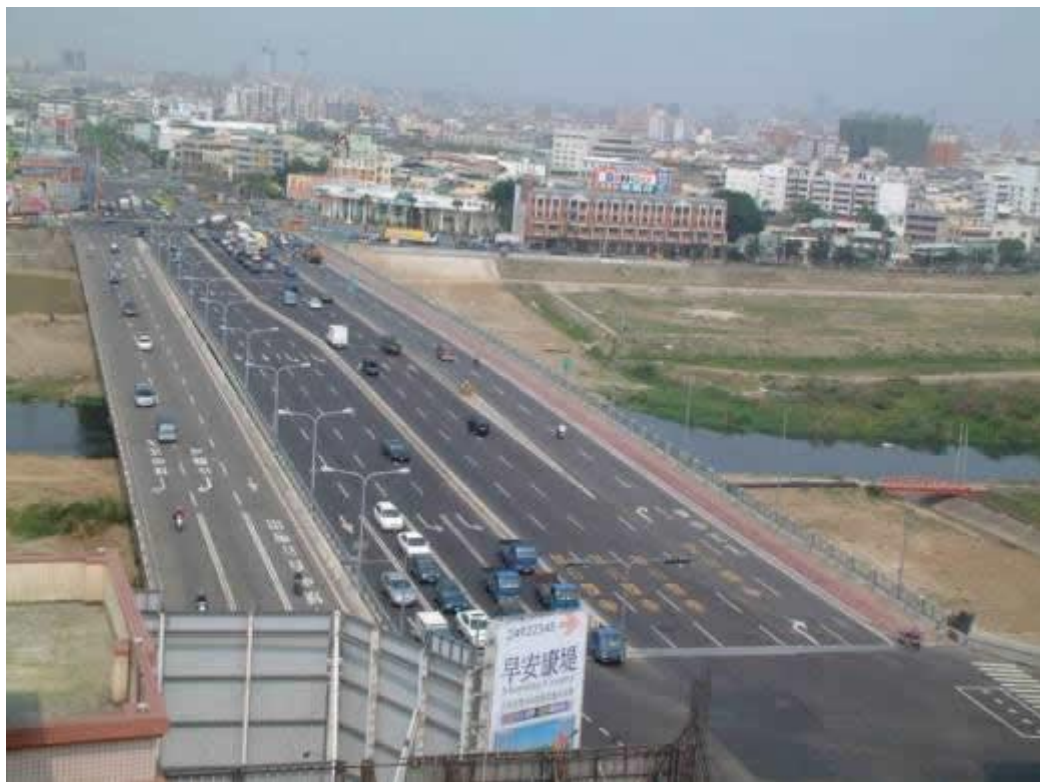
相片五：大里橋改建完成後橋面寬敞

新的大里橋分為新建上游側橋寬 13 公尺及改建中央主橋寬 25 公尺與民國 86 年拓寬完成下游側橋寬 13 公尺等三部分組成，合計橋面共寬 51 公尺。新改建部份下部結構為 1.5 公尺直徑全套管基樁，深度 28 公尺，橋墩為門架式，計 6 跨，每跨 40 公尺，其中主河道 P3~P4 跨為 60 公尺。上部結構為縮短工期及提高耐震能力，加長橋梁跨徑並減少墩柱數量以提高流水斷面，故採用連續箱型鋼梁，上接複合式鋼筋混凝土橋面版，鋼箱梁顏色為碧綠色，使用鋼構料 4130 公噸。
